# オイルフィルターに起因する火災事例

## 火災概要

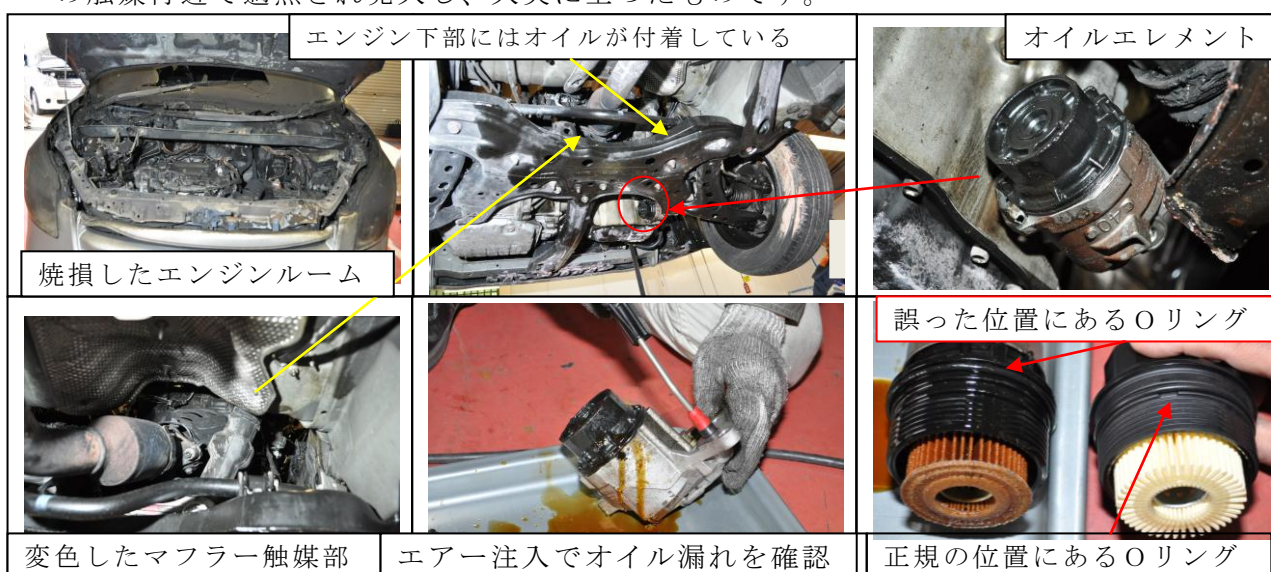
現場の状況と後日実施した現場検証から、エンジン下部に設置されているオイルフィルタキャップ付近からのオイル漏れにより、漏れ出したエンジンオイルがマフラーの触媒付近で過熱され発火し、火災に至ったものです。

マフラーの触媒付近の温度は走行中、500℃～700℃に達すると考えられ、エンジンオイルの発火点は320℃～350℃です。

また、出火原因を調査した結果、オイルエレメントの交換作業時に、取り付けしたオイルフィルタキャップのOリングが誤った位置に取り付けられている状況が見られました。環境やオイルエレメント交換を安価なものにする為、「カートリッジタイプ」に替わり、更に現在では中のフィルターのみを交換する「中身交換タイプ」が主流になりつつあります。

- ① 取り付け作業時には取り扱い説明書を厳守し、確実に行うこと。
- ② 車両運行前には、定められている車両点検を必ず行うこと。
- ③ 車両運行時に異変を感じたら直ぐに車両を停車し、最寄りの修理業者へ修理を依頼すること。
