低圧進相コンデンサからの出火事例

火災概要

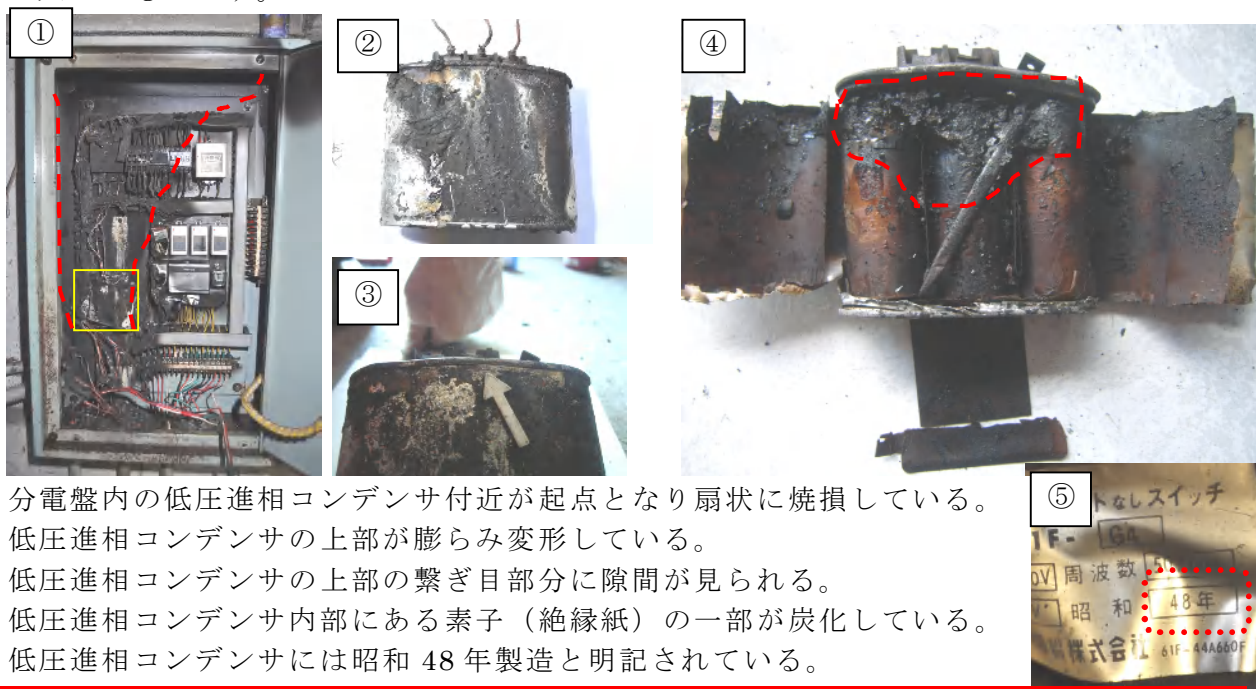
本件火災の原因は、分電盤内に設置されている低圧進相コンデンサが経年劣化により、絶縁性が破壊され、内部の温度が上昇し、絶縁油から分解ガスが発生して発火したものです。

- ① 分電盤内の低圧進相コンデンサ付近が起点となり扇状に焼損している。
- ② 低圧進相コンデンサの上部が膨らみ変形している。
- ③ 低圧進相コンデンサの上部の繋ぎ目部分に隙間が見られる。
- ④ 低圧進相コンデンサ内部にある素子（絶縁紙）の一部が炭化している。
- ⑤ 低圧進相コンデンサには昭和48年製造と明記されている。

- ① 昭和50年以前の古い進相コンデンサの使用を、保安装置内蔵の新しい物に交換する。
- ② 新しい進相コンデンサでも推奨更新期間は10年ですので、定期的な点検をお願いします。
- ③ 業務用冷蔵庫等のように常時通電が必要なもの以外は、できるだけメインブレーカーを切り、進相コンデンサに電圧がかからないようにする。
- ④ 進相コンデンサは他の電気機器と違って、故障等が分かりにくい為、使用電力量が異常に上がっているときは、低圧進相コンデンサ等の点検を行なって下さい。
