## そのボンベ大丈夫？備えに潜む危険性

枚方寝屋川消防組合消防本部 西中宗弘

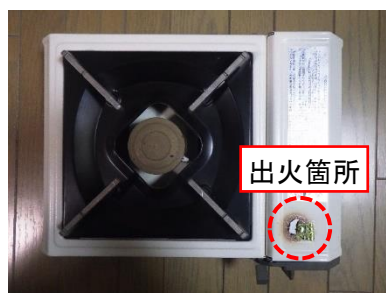
器具コックを閉止後にカバーを開けると、カセットコンロとカセットボンベの接続部付近から火が出ており、息を吹きかけて初期消火に成功した後、119 番通報をしている。(写真 1 参照)

写真 1 カセットコンロの状況

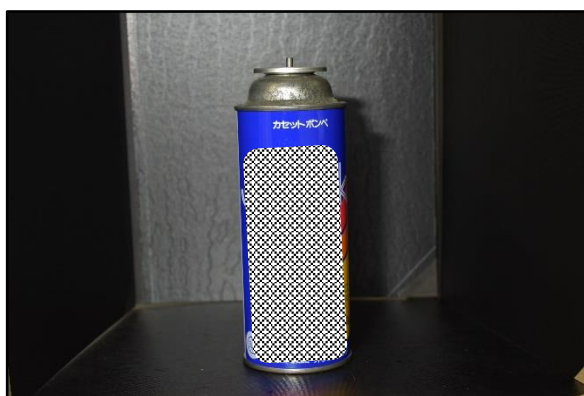
外観の状況は、破損及び焼損等は認められないが、経年劣化により、上部外観に錆が認められる。（写真 2、3 参照）

写真 2 当該ボンベの外観

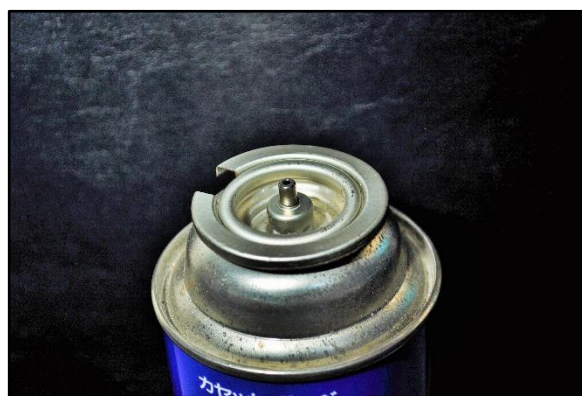
写真 3 当該ボンベの上部外観

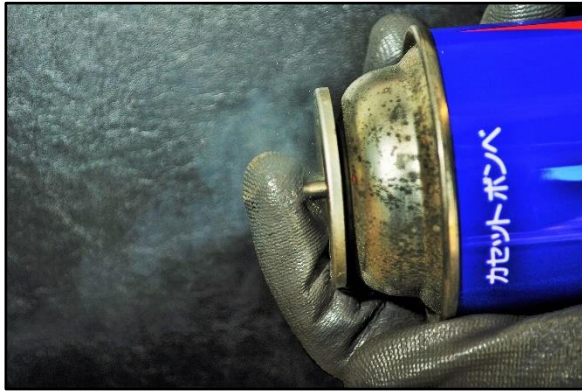
先端のステムにある LPG 〈ブタンガス〉（以下「ガス」という。）が噴射される噴射口を指で塞ぎ押し込むと、ステム周辺の隙間からガスが漏れ噴き出すことを認める。（写真 4 参照）

写真4 噴射口を指で塞ぎ押し込む状況

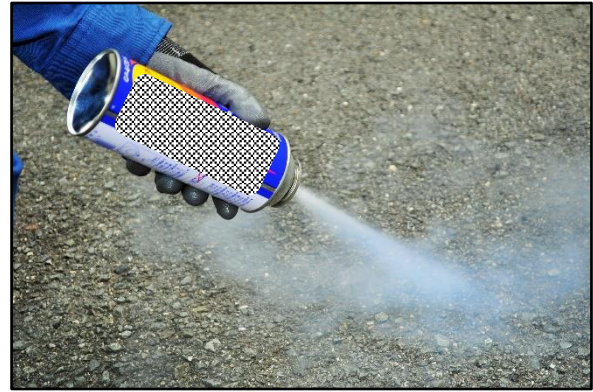
その後、正常なボンベはステムを押している指を離すとガスが止まるが、当該ボンベはガスが噴射し続ける状態であることを認める。（写真 5 参照）

写真5 ガスが噴射している状況

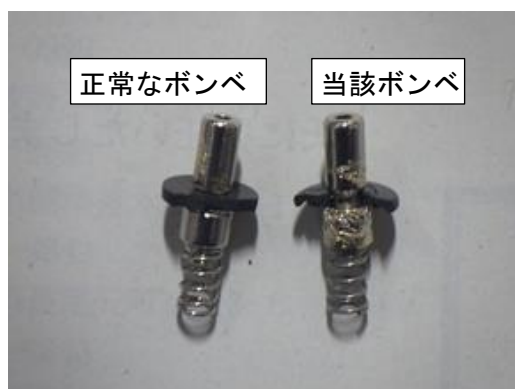
双方のラバーを取り外し見分すると、正常なポンペ側のラバーには弾力があり亀裂等は認められないが、当該ポンペのラバーは弾力がなく硬化しており、噴射側に亀裂が認められる。(写真9、10 参照 ※ポンペ切断時にラバーも切断したことにより双方のラバーに欠損箇所があります。)

写真9 ステム・ラバー・バネの比較

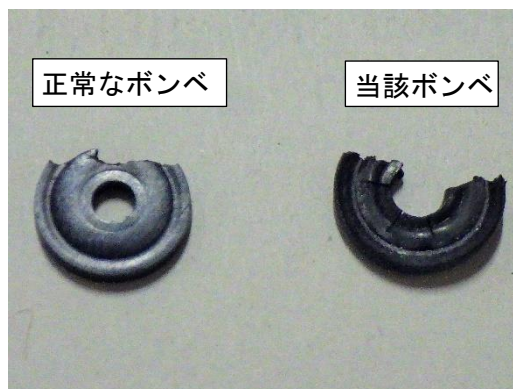
写真10 ラバーの比較

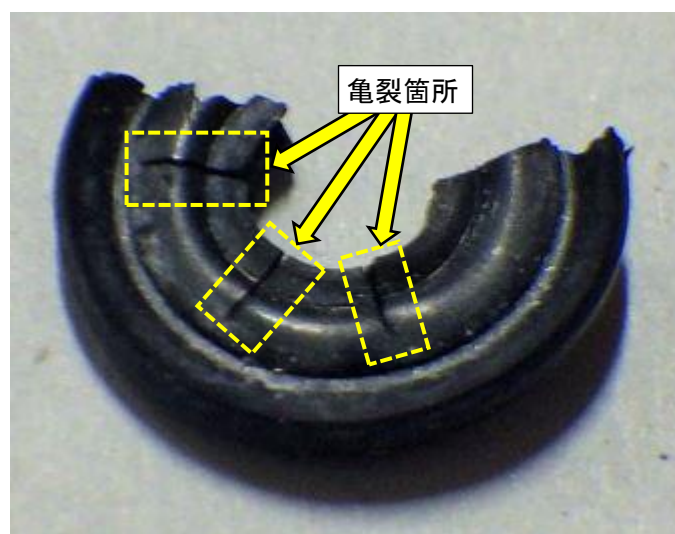
当該ポンペのラバーを詳細に見分すると、噴射側に亀裂が数箇所認められ、ステムが接する箇所

所には亀裂による隙間が認められる。(写真 11 参照)

写真 11 当該ポンベのラバーの状況

また、当該ポンベのラバーは、劣化によりラバー自体に弾力がなく硬化しており、ラバーの噴射側に亀裂が数箇所あり、ステムが接する箇所には亀裂による隙間があることが確認できる。

よって、本件火災は、購入してから 10 年以上経過した当該ポンベの内部にあるラバーが経年劣化により硬化し、そのポンベをカセットこんろに接続した際にステムが押され亀裂及び隙間が発生、その後、ラバーの亀裂の隙間からガスが漏れ、カセットこんろのバーナーの火に着火し火災に至ったものと推定する。
