# LEDテープライトから出火した火災事例

## 火災概要

枚方寝屋川消防組合 警防部 警防課 指揮支援・調査隊

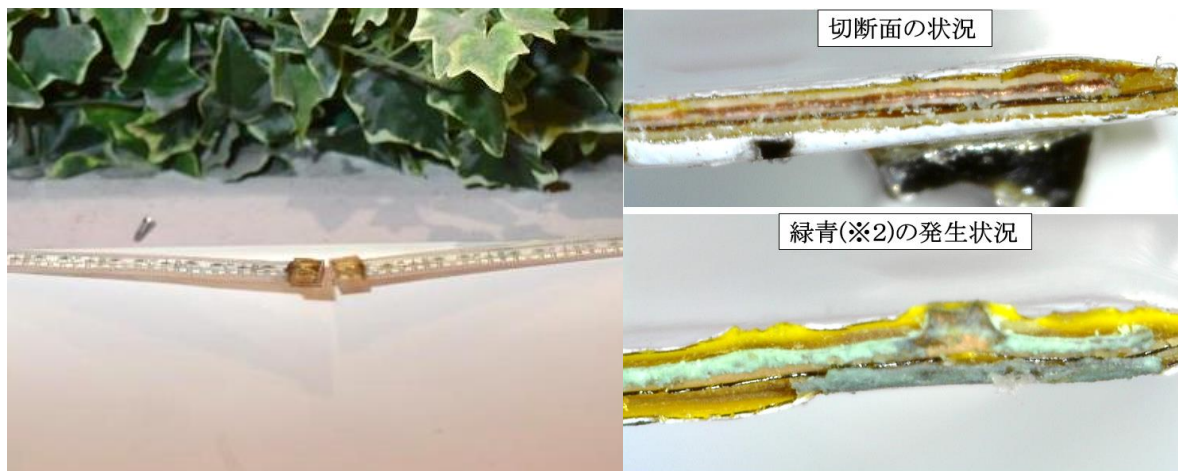
LEDテープライトは、切断により長さ調節が可能で、切断面の絶縁処理が不十分であったことから、使用環境による湿気等からトラッキング現象(※1)が発生し、経年劣化等により合成樹脂製キャップに着火したものと判定しました。

使用状況の復元

テープライト切断面の状況

- ・ 切断により任意の長さに調節可能なテープライトは、長期間の使用及び周辺の環境によって、切断面でトラッキング現象が発生する危険性があります。
- ・ 切断する場合は、取扱説明書に基づき必要に応じて絶縁処理を行ってください。また、取扱説明書を熟読し点検を実施してください。
- ・ テープライト設置場所付近に燃えやすいものを置かないように注意してください。
- ・ 屋内用のテープライトを屋外で使用しないでください。※屋内でも多湿な場所等ではトラッキング現象が起こりやすいので注意が必要です。
