風呂の空焚き

火災概要

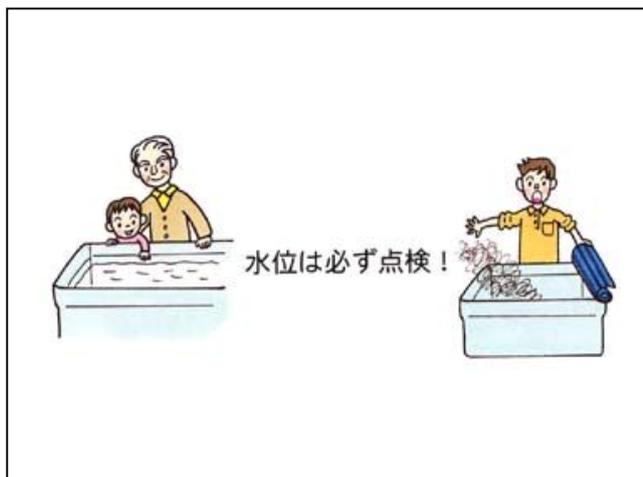
<p>風呂栓が確実に差し込まれていなかった為、水位が下がっている。</p>

<p>循環口が溶融している。</p>

- 1 風呂栓は確実に装着し、バーナーに点火する前には、浴槽の水位を確認する。
また、タイマー等を使い切り忘れをしないようにしましょう。
- 1 風呂釜の設置業者等に、空焚き安全装置等の結線を定期的に点検してもらう。
(法的な規制はありませんが、安全と安心のために・・・)
- 1 風呂釜施工事業者の方へ、
空焚き安全防止装置等の安全装置を確実に施工して下さい。
(枚方寝屋川消防組合火災予防条例第3条の2第1項第2号)
浴槽の周囲の壁は浴槽の上部の高さまで、不燃材料で施工して下さい。
(枚方寝屋川消防組合火災予防条例第9条の2)

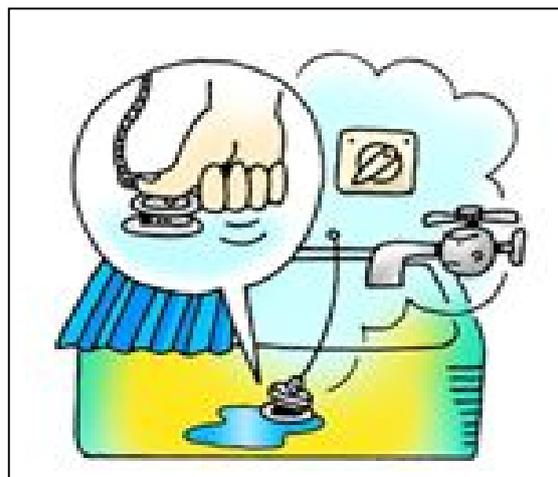
以上のことから、使用者の不注意により風呂栓が不完全であった為、浴槽内の水位が下がり風呂が空焚き状態になり、また、義務化されている**空焚き安全防止装置**がバーナー部に接続されておらず、安全装置が正常に作動しなかったことも被害を拡大させた要因だと考えます。

<p>空焚き安全防止装置の電気配線がバーナー部に接続されていない。</p>	<p>枚方寝屋川消防組合管内の 「風呂の空焚き」による火災 (過去 5 年)</p>
