分電盤に起因する火災

火災概要

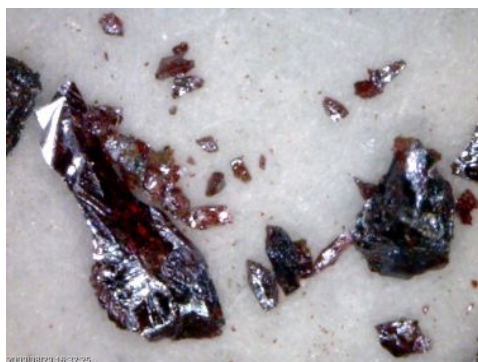
マイクロスコープ 220 倍

本件火災は、積算電力量計（単相 3 線式）から、分電盤へと繋がる電線（VVV）の電源線（黒色）と、主幹漏電遮断器（1987年製）の 1 次側 L2 端子の接続箇所、ビスの緩み等により接触不良が生じたことで、電線と端子の接触部で電気抵抗の大きい亜酸化銅が生成、局部的に発生した高温のジュール熱により、周囲のビニール配線被覆や漏電遮断器本体のフェノール樹脂を焼損させた**亜酸化銅増殖発熱現象**による火災です。

銀灰色で金属光沢のある粉碎物

ルビーに似たガラス状の結晶

亜酸化銅 (Cu₂O) 特有のルビーに似たガラス状の結晶

- ブレーカ付近での異臭など、電気機器の異常を感じた時、放置しておかず、電力会社や近くの電気店等に相談して点検、修理を行なってもらいましょう。
- 費用は掛かりますが、永年使用している建築物などの古い電線、ケーブル、電気機器については、業者に点検、交換してもらいましょう。
