## ガス風呂釜から出火した事例 2

### 火災概要

防火構造 2 階建共同住宅の 2 階 1 室の浴室から出火し、ポリ製浴槽及び都市ガス用セミ外焚風呂釜が焼損した焼損程度「ぼや」の建物火災です。

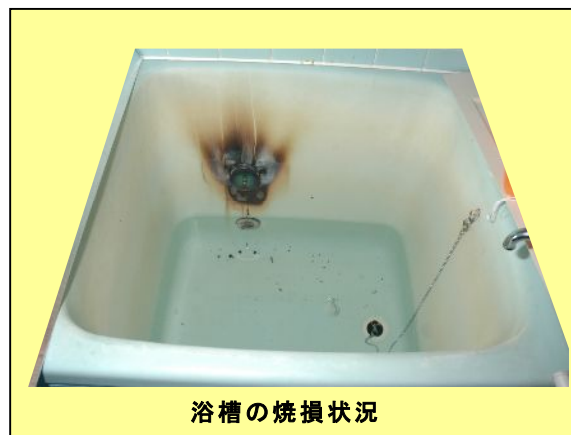
浴槽に水が入っていると思い、水位を確認せず風呂釜を点火し、空焚きになったものです。

浴槽の焼損状況

- (1) 自宅の風呂釜を設置業者等に定期的に点検（法的な規制はありません）依頼し、安全装置の未結線・誤結線も併せてチェックしてもらってください。
- (2) 浴槽の水位を確認してからバーナーを点火しましょう。切り忘れにも注意してください。

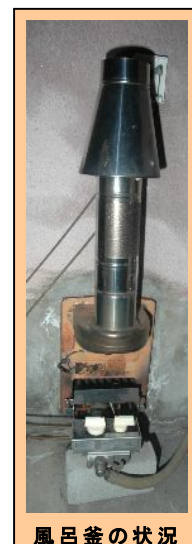
風呂釜の状況

特に、セミ外焚風呂釜は外壁部分に設置するため、風呂釜が過熱すると釜に接している土台などの木部に着火し、壁体内から延焼拡大するため、火災の発見が遅れ大きな火災に進展する場合があります。

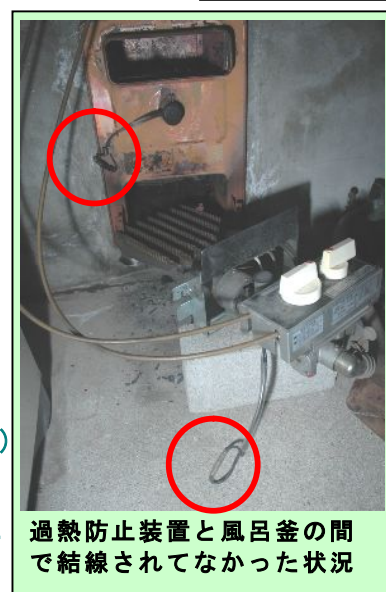
また、風呂釜には、過熱防止装置（空焚き防止装置）が設けられていましたが、バーナーと結線されてなかったため燃焼が継続し火災に至ったものです。

過熱防止装置と風呂釜の間で結線されてなかった状況

- (1) 過熱防止装置（空焚き防止装置）などの安全装置の取り付けを確実に施工してください。  
（枚方寝屋川消防組合火災予防条例第 3 条の 2 第 1 項第 2 号）
- (2) 浴槽の周囲の壁体は、浴槽の上部の高さまで不燃材料で施工してください。（枚方寝屋川消防組合火災予防条例第 9 条の 2）
