# トラッキングにより出火した事例

## 火災概要

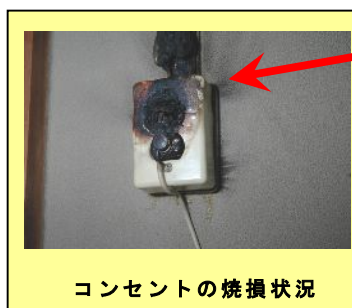
コンセントの焼損状況

出火原因は、コンセントに差し込まれたエアコン用プラグに、湿気と埃が付着していたことにより、トラッキング（注）が発生しその放電火花が、エアコン用プラグへと着火し、コンセントなどを焼損したものです。

トラッキングは、電気機器を使用していなくても、コンセントにプラグを差ししていれば発生しますので、下記の事項に注意してください。

- \* 使用していないプラグはコンセントから抜いておく。
- \* テレビや冷蔵庫などの差しっぱなしになっているプラグは、定期的に乾いた布などで掃除してください。
- \* 湿気の多い場所にあるコンセントは、風通しを良くしておくことも必要です。
- \* 最近では、トラッキング防止用の様々なグッズなども市販されています。

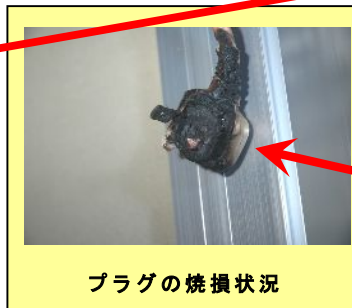
プラグの焼損状況

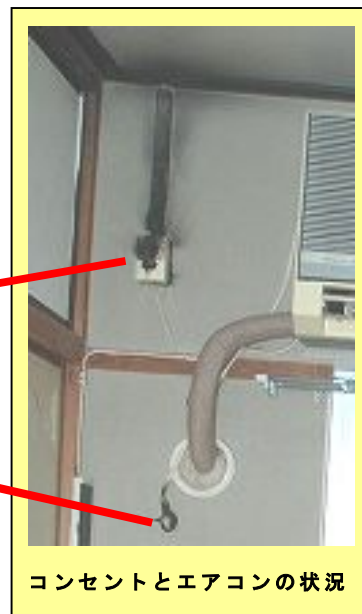
コンセントとエアコンの状況
