# 自動車のバッテリーから出火した事例

## 火災概要

共同住宅の1階駐車場内に駐車中の車両内にて、後部座席及び同車両内の積載物を一部焼損した火災です。

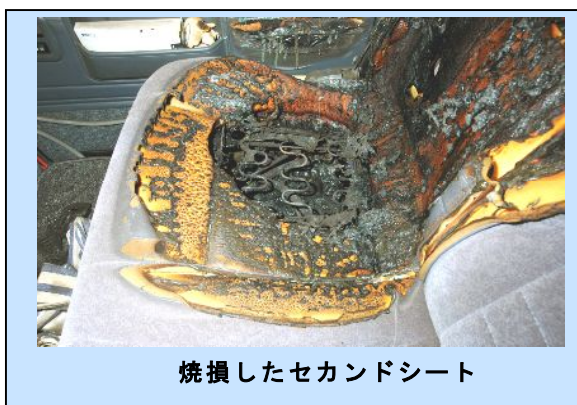
本件火災の出火原因は、中古で車両を購入して直ぐに車内でインバーター等を使用するために12vバッテリーを後部座席の下に増設しており、この際にプラスターミナルに通常設置すべき絶縁カバーを取り付けていなかったために、上部の座席のスプリングと同プラスターミナルのナットリングが接触し、ショートした火花が同後部座席シートに着火して延焼したものの、密閉状態の車内が酸欠状態になり自然鎮火したものです。

焼損したセカンドシート

自動車は電気配線を減らすために、車体がマイナス配線の役目をするボディアースという方式がとられています。このため車載バッテリーのプラス側端子には、必ず絶縁カバー等を取り付け、ボディ及びマイナスとなる車体の各部分から絶縁しなければなりません。振動等が不可欠な自動車内での電気系統の改造は、今回のように火災事故につながるリスクを伴いますので十分に注意して下さい。

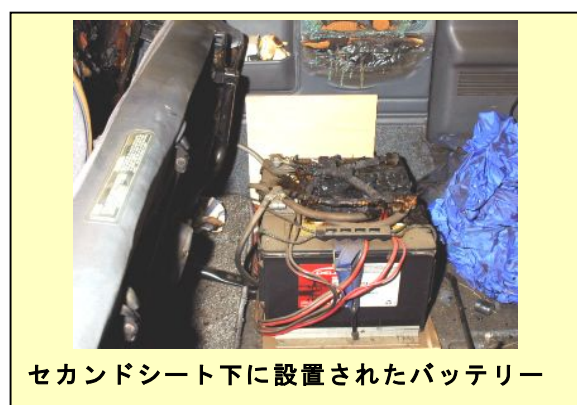
セカンドシート下に設置されたバッテリー

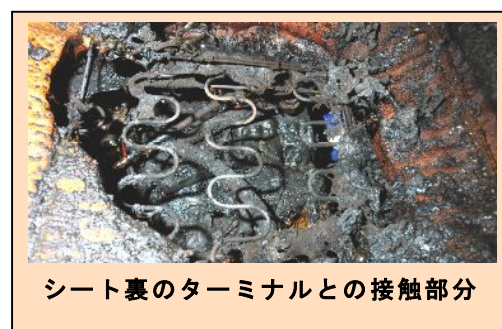
シート裏のターミナルとの接触部分
