ハロゲンヒーターに起因する焼損事故

事故概要

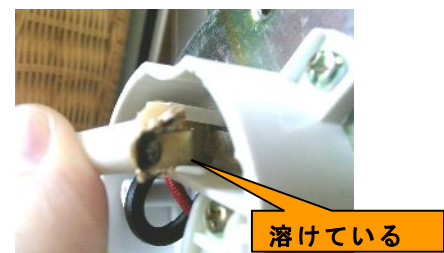
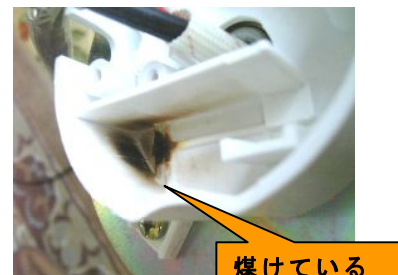
冬季、ハロゲンヒーター（電気ストーブ）を使用していたところ、突然スイッチが入らなくなり暫くすると、樹脂が溶ける臭いがしてきました。使用者が、早期に臭いで気づきハロゲンヒーターを確認すると、底面の転倒安全装置の「スイッチノブ」が溶けており、その内部が煤けていました。火災等は発生しておらず消火には至りませんでした。（非火災扱い）

ハロゲンヒーターの取扱い説明書に記載されていた「段差が発生する場所での使用はやめてください。」を守らずに使用していたことから、転倒オフスイッチ部分で接触不良の状態となり、発熱し転倒オフスイッチノブが熔融して短くなり電源が入らなくなったものと推定しました。

このような事が身近で発生したならば、使用を控え、消防署へご連絡下さい。また、取扱い説明書などをよく読んでから使用してください。

この製品については、今回と同様の事故が他になかったため社告・改修には至りませんでした。メーカーでは毎年安全面で改良を加えられており、2005年には転倒オフスイッチの構造をボールタイプに改良しています。
