ガス風呂釜より出火した事例

火災概要

防火構造2階建一般住宅の屋外据置式ガス風呂釜から出火し、風呂釜と外壁が一部焼損した焼損程度「ぼや」の建物火災です。

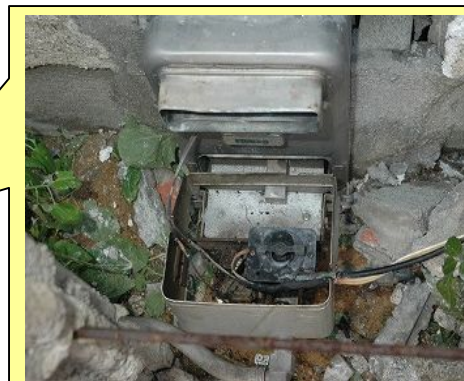
据置式ガス風呂釜

ボックス内の焼損状況

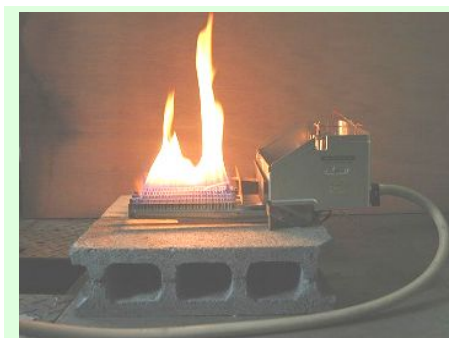
焼損状況より出火原因を絞り込み、燃焼実験を行なった結果、5本あるバーナーの1本に異常燃焼(不完全燃焼:長火)が認められました。

事故品のバーナーを使用している燃焼実験の状況

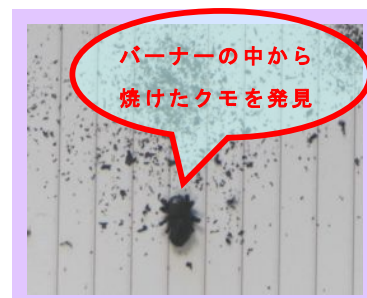
実験後、異常を起こしたバーナー管内を観察すると、ガスと空気が流入し混合する箇所にクモの巣を発見しました。

出火原因は管内を通りバーナー側へ流入するはずのガスがクモの巣により阻害され、周囲に流れ出たため、バーナーの炎が引火し、ボックス内で燃焼し火災に至ったものです。

クモの巣の発見状況

バーナーの中から焼けたクモを発見

こうした火災を防ぐ為には、設置場所周辺の雑草、ごみ等の可燃物を除去し、クモなどの昆虫の進入しにくい環境にしておく必要があります。

また、長期にわたり使用し、今までに異常の無いガス機器でも、製造・販売店に定期的な点検を依頼しメンテナンスする必要があります。
