亜酸化銅増殖発熱現象

火災概要

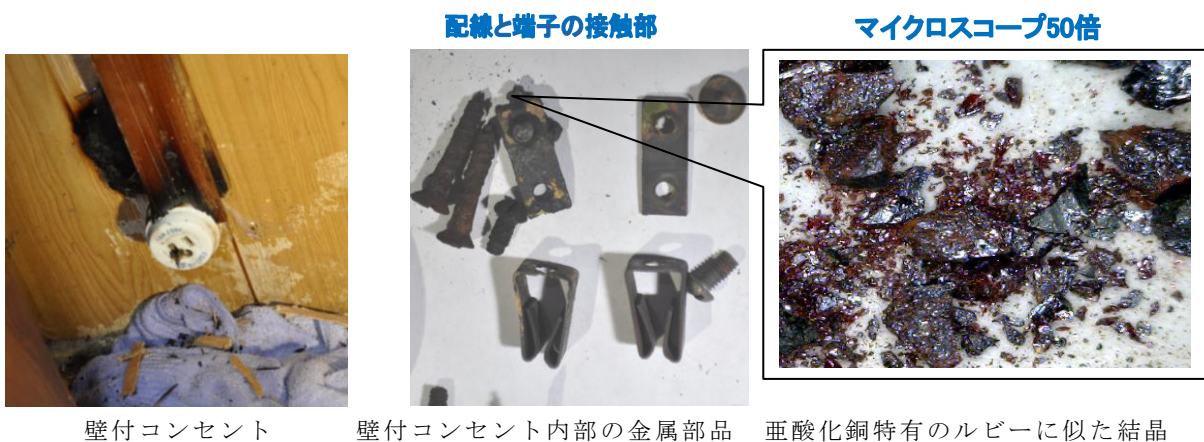
壁付コンセントを分解すると内部の金属部品が錆びており、配線と端子の接続部が断線した箇所に亜酸化銅が認められました。以上のことから、壁付コンセントに延長コードとハロゲンヒーターを接続し使用したことで、コンセント内の錆びた端子と配線の接続部が発熱し、高温となった銅製配線が酸化し亜酸化銅が発生、亜酸化銅増殖発熱現象（※）によって周囲の配線被覆（合成樹脂製）に着火した火災となったものです。

※亜酸化銅増殖発熱現象とは：接触不良等の原因で銅製部品が酸化し、亜酸化銅が生成すると数アンペアの電流でも高熱を発生させる為、周囲の銅が溶けてさらに亜酸化銅が増殖する現象。

1. 電気製品を使用中に異臭を感じれば、使用を停止しましょう。
1. プラグやコンセント等に水滴、湿気、ほこり等がかからないようにしましょう。
1. 長年使用したコンセントは点検、交換しましょう。
