自動車は燃えやすい！

火災概要

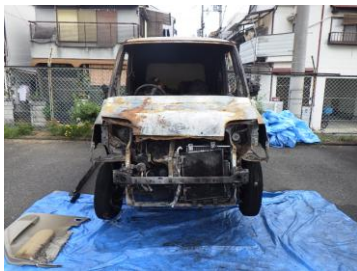
調べるとエンジン上部からオイルが漏れているのを発見。漏れているところを詳細に確認すると、エンジン上部にあるパッキンが傷み、その付近からオイルが漏れていることがわかりました。また、その付近には排気管がありました。そのことから、漏れだしたエンジンオイルが熱くなった排気管に触れたため、出火したものと推定しました。

エンジンルームが焼損

オイル漏れの場所

オイル漏れ実験画像

- ① 道路運送車両法第 47 条の 2 に書かれている事項を厳守する。
- ② とくに高年式・多走行の車両は点検を入念に実施してください。
- ③ 異常を確認したときは、使用をやめ修理を行ってください。
