LED イルミネーションから出火した火災事例

事故概要

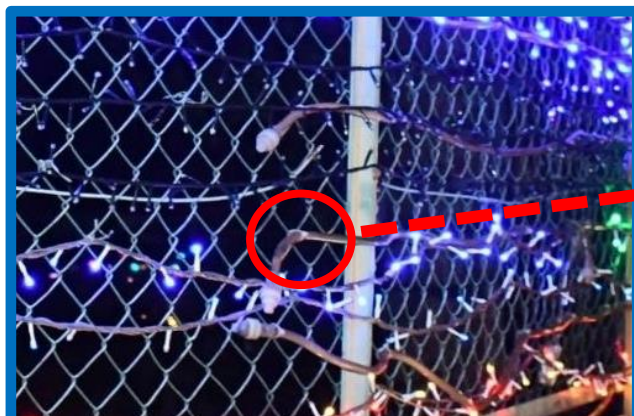
現場の状況と後日検証した結果、屋外に設置されている LED イルミネーションは外側のチューブ状のカバーが紫外線等により劣化し、内部の電線が部分的に断線することで、継続してスパークが発生し、内部でトラッキング現象による火災が発生したものと判明しました。

LED イルミネーションが焦げている!!

- ① 屋外・屋内問わず、使用する際は劣化や焦げ等の焼損が無いかチェックして、周囲に燃えやすい物を置いていないか確認してください。
- ② 屋内に比べて屋外に長期間設置している LED イルミネーションは、紫外線等でコードが劣化する可能性が高いためご注意ください。

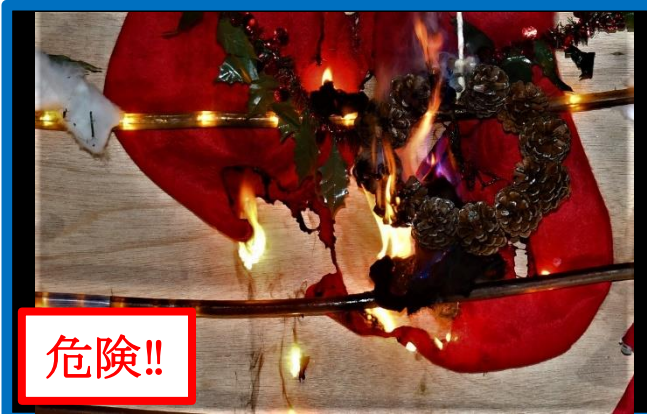
危険!!

家庭でも使われている LED イルミネーションにあっても、屋外に長時間放置されている場合は劣化し、突然火花が発生するなど、火災に至る危険があります。ご家庭で使用する際は劣化していないか点検し、煙や火花が発生した場合はすぐに使用を中止してください。
