電気ゆで麺器の火災事例

火災概要

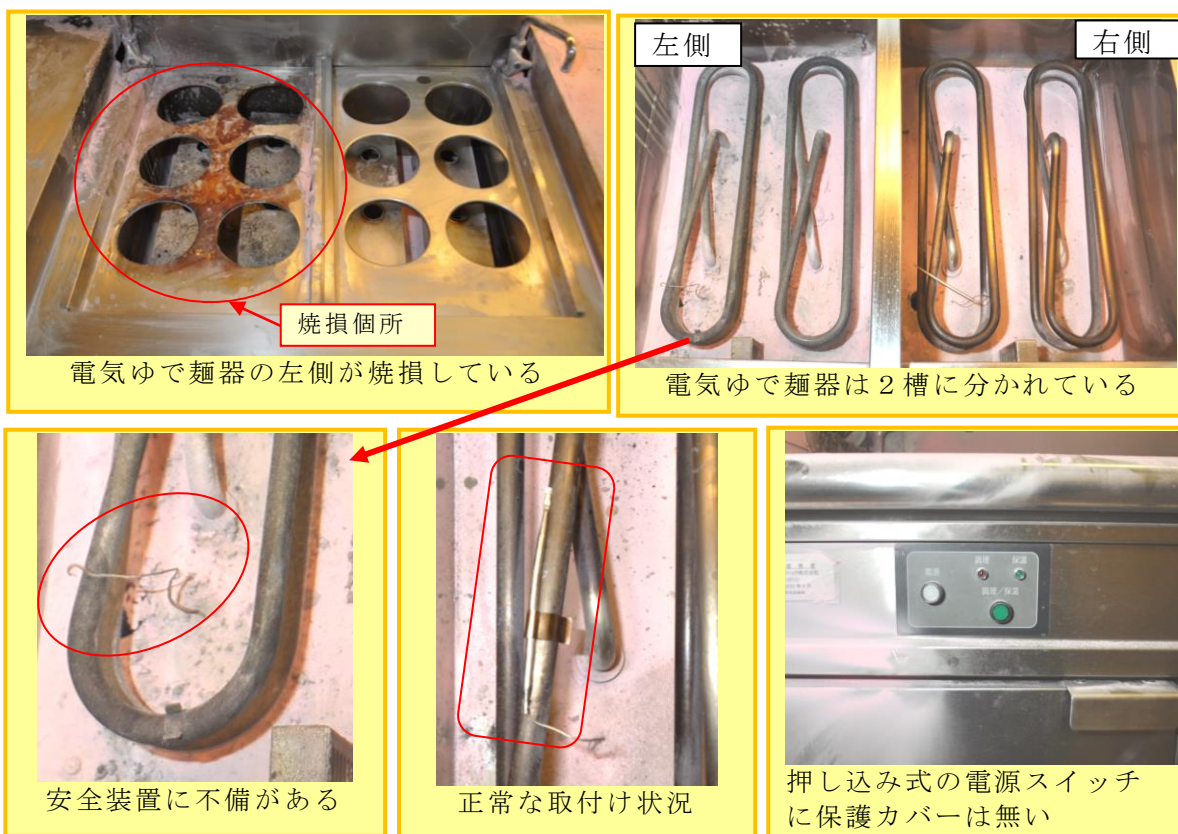
本件火災は、業務用の電気ゆで麺器が、人為的過誤と安全装置の不備から空焚き状態となり、電気ゆで麺器上方の水切りかご等樹脂製収容物が焼損し出火に至ったもので、死傷者及び類焼等は発生していない。

電気ゆで麺器は、ヒータ部の安全装置が外れやすく電源スイッチが入りやすい構造であったため、清掃時に安全装置が外れ、気付かないうちに体の一部が当たったことで、電源スイッチが入り、時間経過とともに周辺温度が上昇、周辺の水切りかご等樹脂製品が燃えたものです。

安全装置が外れていないか確認する。

電源スイッチが入りやすい機種は、最後に電源が入っていないか確認する。

安全装置に不備があれば販売会社に連絡して下さい。
