ねずみに起因する発火事故

事故概要

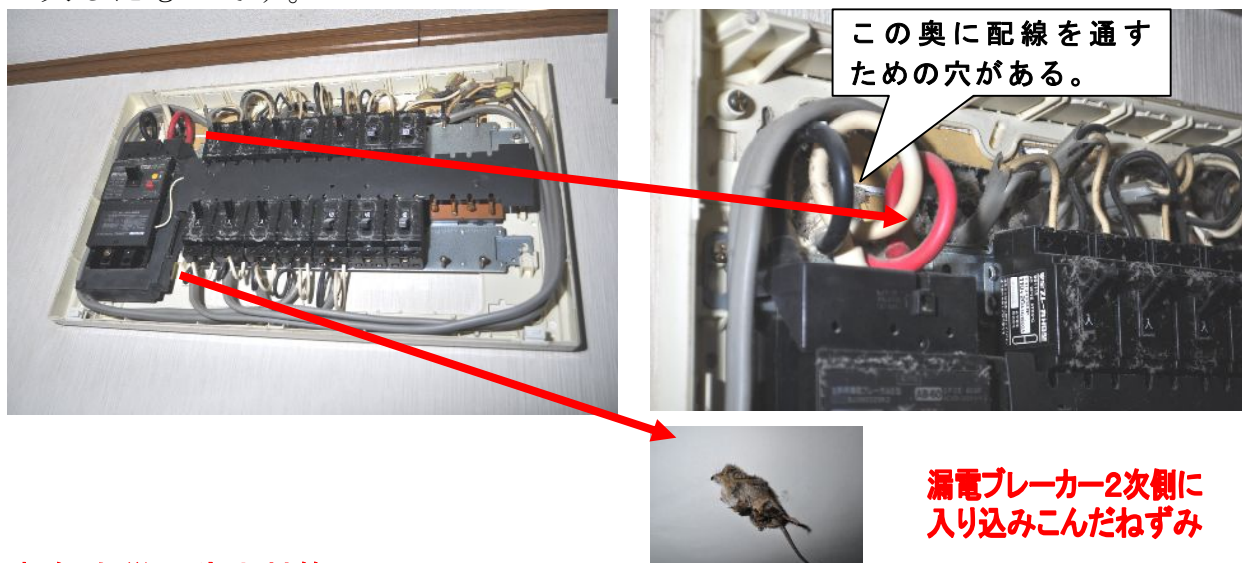
防火造2階建一般住宅の1階リビング壁体に設置された、ブレーカーボックス内から煙が発生したため、家人が119番通報した後に自然鎮火した発火事故です。

壁体に配線のため開けられた穴から、ブレーカーボックス内に体長約7cmのねずみが侵入し、漏電ブレーカー両極に接触したために短絡し、発火したものです。

- (1) 飼っているペットのそばでは、火気を使用しない。
- (2) 飼っているペットに使用している保温機器等は電気以外の機器類にするか、ペット専用のものにする。
- (3) ねずみがいる形跡がある場合は駆除する等の処置をとり、ブレーカー一周辺や屋内配線箇所からねずみが入り込む隙間があるかを点検し、埋め戻し等の処置をする。
