給湯器より出火した事例

火災概要

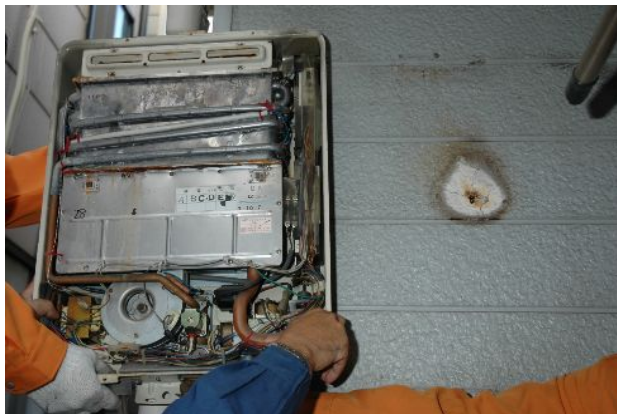
給湯器裏側の外壁の状況

外壁側から撮影

押入側から撮影

本件火災の出火原因は、外壁に設置されていた給湯器内部(燃烧室と熱交換器の継目)から腐食が進行しピンホールが空き、そのピンホールから熱気が噴出して本体ケースに孔を空け、さらに外壁に熱気が噴出し低温着火したものです。なお、給湯器は1989年製のものです。熱交換器の裏側の防熱板に温度ヒューズが1個設置されていましたが、穴の場所から離れていたこともあって作動していない状態でした。

この給湯器は、製造から17年を経過しており、全国にもかなりの数の古い型の給湯器が使用されていると考えられます。このような火災は非常に稀なケースと考えられますが、給湯器には自動車のように法的な点検義務はなく定期的な点検が実施されていないのが実情です。外観を見ただけでは異状の有無が分からないことから、使用中に何か異常があれば、すぐに使用をやめ専門の業者に点検・修理を依頼することが大切です。

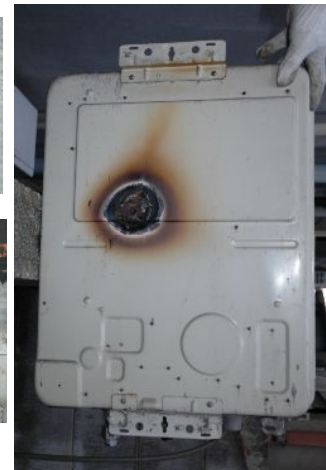
給湯器本体のケース裏側
