# ガスホースの経年劣化により出火した事例

## 火災概要

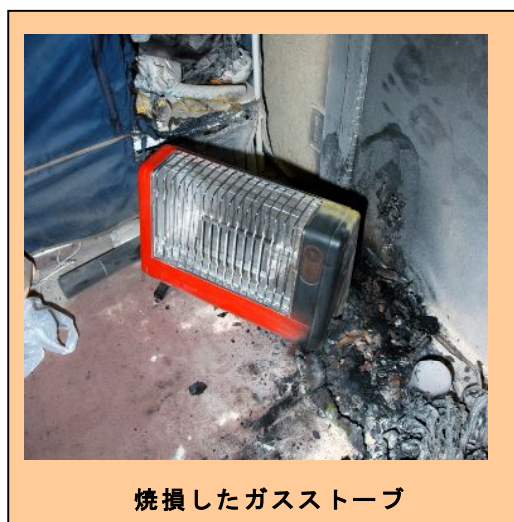
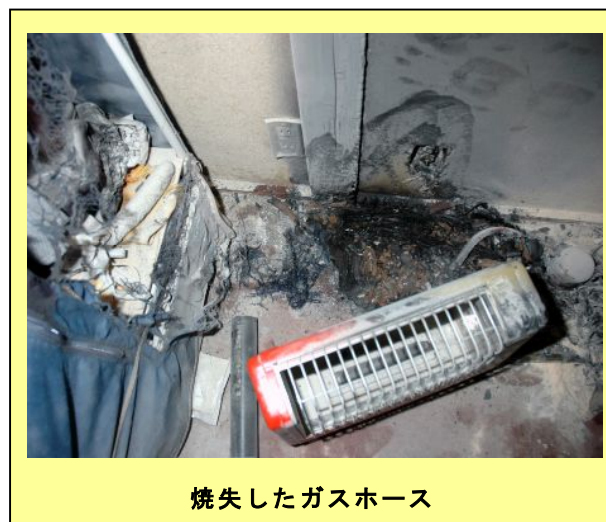
本件火災の出火原因は、購入して約 20 年が経過する赤外線ガスストーブとその当時に付属していた長さ約 1.8 m の 古いガスホースが経年劣化し、ひび割れ等から微量のガスが漏れ出して点火中の同ガスストーブの火に引火、付近の可燃物に延焼したものです。

このガスストーブは、購入から約 20 年が経過しており、製造会社も既になくなっていきます。今回の火災はガス漏れが微量であり、発見が早かったことが幸いして大惨事には至りませんでした。また、必要以上に長いガスホースは使用する際に邪魔となり、他の事故発生要因となりかねませんので、適切な長さのガスホースを使用して下さい。現在市販されているガスホースは内層を耐ガス性合成ゴムとし、その表面を硬鋼線保護ネットで強化し、さらにその上から耐候性合成ゴムまたは樹脂で包んだ構造のものとなっています。長期間経過した古いガスホースは使用する使用しないに関わらず、劣化してしまいます。古いガスホースを長期間保管、または使用されている方は、現在の丈夫なものに取り替えていただくようお願いいたします。
