ペット用ヒーターに起因する火災事例

火災概要

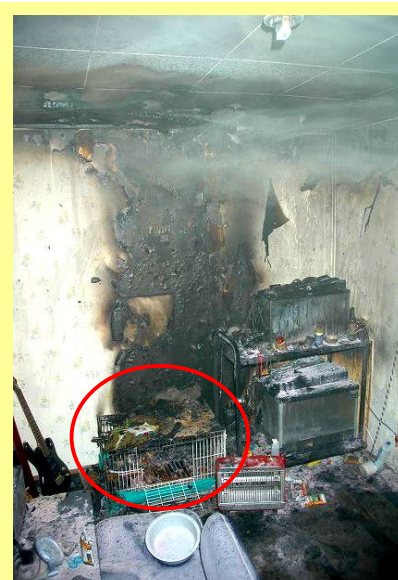
防火構造2階建一般住宅の2階居室から出火し、内壁及び天井面を約5㎡焼損した建物火災(部分焼)です。

焼損状況

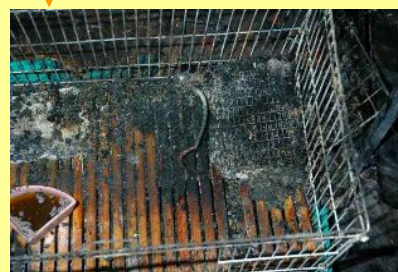
焼損状況より出火箇所を絞り込み、発掘したところ、居室内で飼われているウサギのかご内から、保温器具として使用されていたペット用ヒーターを発見しました。

ウサギのかご内の状況

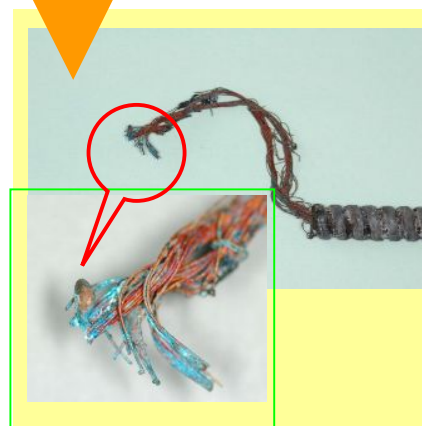
この電気コードは、床板に沿って露出しないように配線され、露出部分はウサギが噛みちぎるのを防止するために、金属製のフレキパイプで保護されていましたが、同パイプの端末より先の露出部分で、「く」の字に曲がり断線し、この箇所に電気痕が認められました。

電気コードはウサギのかごの格子に掛けられた状態で配線されていたことから、電気コードに曲げや引っ張り等の外力(ウサギの移動等)が生じ、素線の一部が断線、その箇所の抵抗値が増加したため、発熱し発火、電気コードに接していた繊維類に着火して拡大したものです。

断線及び電気痕

ペット用として電気器具を使用する場合は、ゆとりのある使用環境を心掛け、無理な使用は止めてください。

電気器具を使用する場合、間違った使用方法ではジュール熱やトラッキング現象等の絶縁破壊が発生し火災に至ることがあります。

取扱いの際は、説明書の書かれた使用上の注意を守り、不明な点は販売店や製造元に問い合わせてください。
