電子ライターに起因する車両火災

火災概要

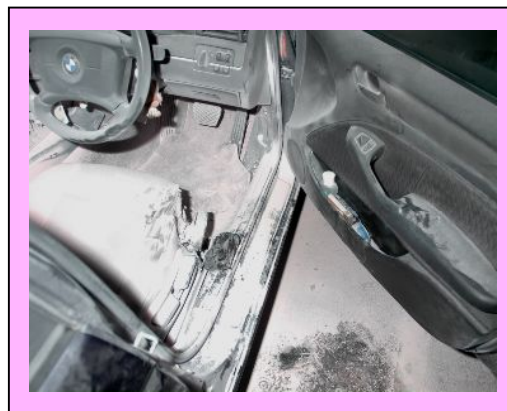
この火災は、駐車中の車両に戻ろうとした運転者が煙で火災を発見し、持っていたペットボトルの水と近隣の消火器で初期消火した車両火災です。運転席シートとドアポケットの間から出火し、周辺を焼損したものです。なお、死傷者及び類焼は発生していません。

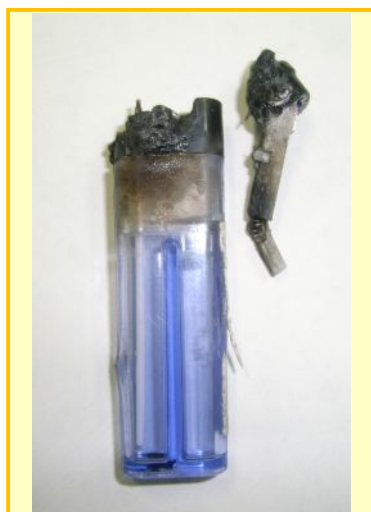
車両で焼損が見られるのは、座席シート及びドアポケットの一部のみで、焼損は、座席シート側面の中間付近から立ち上がっており、付近に電気配線等が無いこと。座席シート及びドアポケットの近くからシガレットケースが見つかり中から焼損したライターが発見されたこと。

中に入っていた電子ライター

ライターが起因となる火災は全国的にも報告されています。他の事例として、電子ライターが、シートレール上に落下、ライターに気付かずシートを下げたためにスイッチが押し込まれて火災に至ったものや、ライターの残炎によるものなどがあります。車両内の整理整頓、ライターが社内に落下した場合「車内をくまなく探す。」ライターに異常があった場合「使用を避ける。」などの処置を必ずして下さい。
