# ホットマットに起因する火災

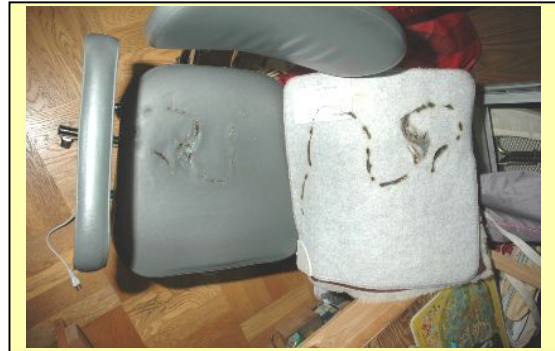
一般住宅の室内で、椅子の上にホットマットを敷き、その上に座布団を敷いて使用していたところ、ビニールが焦げるような臭いで気付き、慌ててホットマットの電源プラグを抜いたため自然鎮火しましたが、椅子、座布団及びホットマットの一部を焼損した火災です。

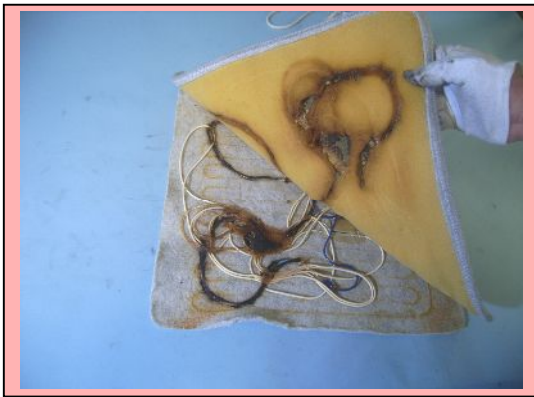
ホットマットは使用して10年以上が経過しており、ホットマットの内部に接着されているヒーター線が、椅子等の比較的軟らかい場所に敷いて使用されていたためホットマットが沈み込む事や経年劣化でヒーター線の接着剤が剥がれ、脱落して偏った状態で使用されたことにより、配線同士が接触しジュール熱等の影響を受け配線の被覆の絶縁が劣化し、通常より短い配線経路を形成した事により、通常流れる電流がその短い配線経路に流れたため、その間が電熱状態となり内部のマットレス部分が焼損したものです。

僅かに、元の配線の後が残っています。

今回の火災ではホットマットから出火しましたが、電気毛布やホットカーペットなども同様の構造の物が多く同じような原因で火災が発生する可能性があります。冬場の使用期間が過ぎると、たたんで収納したり丸めて収納される事が多いと思われます。その際に、接着部分が剥がれ同様の状態にならないとも言えません。安全装置等も製品には付いていますが、今シーズン収納する前に、「**内部の配線が剥がれて偏っていないか。**」

「**焦げた跡はないか。**」

「**使用中に局部的に熱い部分はないか。**」などを確認してから収納するようにしてください。

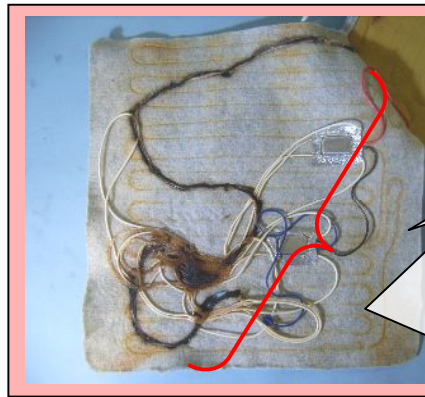
焦げている配線の間で電流が流れ電熱状態となりました。
