低温着火により出火した事例

火災概要

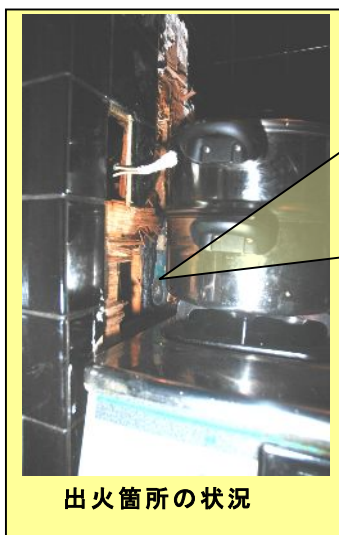
本件火災の出火原因は、ガステーブルがタイル貼りの内壁に接して置かれたことと、使用していた鍋が大きく内壁に接した状況で使用されていたため、表面のタイルの内側にある下地材のベニヤ板と間柱が、長期にわたり熱を受け徐々に熱分解を起こしながら蓄熱・炭化が進み出火に至ったものです。このような火災の発生経過を「低温着火」といいます。

出火箇所の状況

こうした火災を防ぐには、ガステーブルなどを購入した際、添付されている「注意書」に記載されているように、コンロと壁の間に15cm以上の間隔を開けるか、防熱板等を必ず取り付けるようにして下さい。

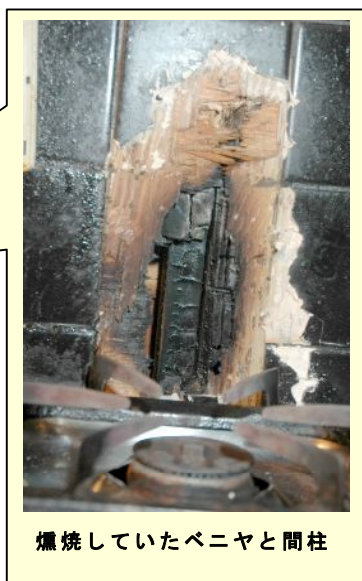
店主が、カウンターで接客中、焦げる臭いで気付き、119番通報しています。現場到着した消防小隊が、内壁のタイルに触れるとかなりの熱気があり、小破壊し確認したところ、内壁下地材が燻焼(くんしょう)しており、水道ホースで水を掛け消火しました。

燻焼していたベニヤと間柱

この火災の特徴は、木材の表面をタイルなどの不燃材料で覆っていても、長期にわたる伝導熱、輻射熱などを受けると内部の木材の水分が蒸発し、更に熱を受けることにより炭化が進み、一般的な木材の着火温度といわれている220℃～270℃よりも低温の100℃前後でも着火可能な状態となり、火災へと進展します。

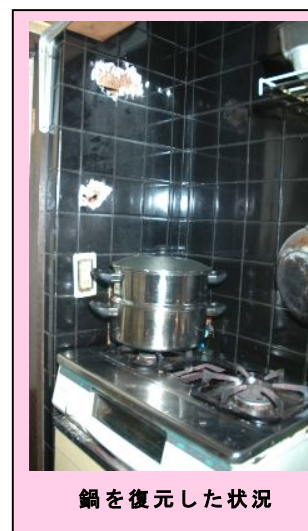
鍋を復元した状況
