# 素人配線が起因する事故事例

## 事故概要

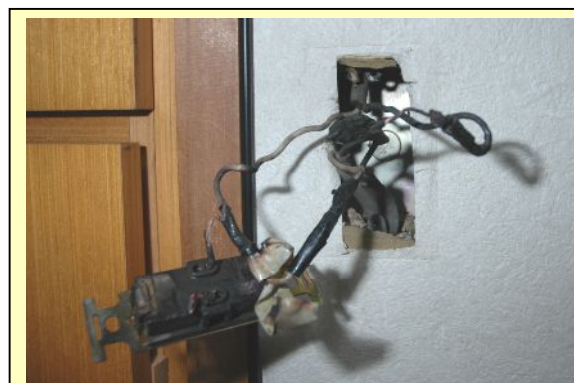
消防隊が壁付コンセントを外して確認したところ、壁付コンセントの配線が焼損していました。

壁付コンセントを取り外した状況

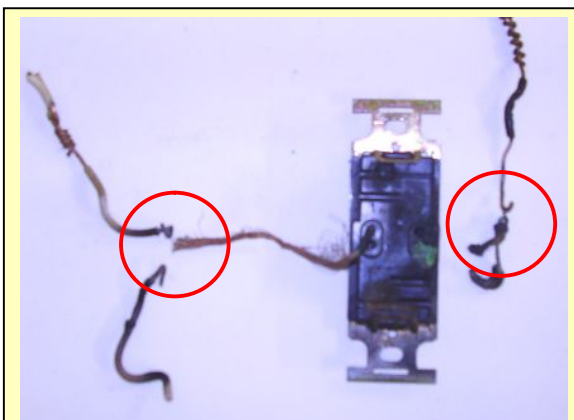
本件の原因としては、壁付コンセントを増設、または、修理した際に配線の接続方法が不適切であった為、接続部分が発熱し、配線被覆及び絶縁テープを焼損したものです。

不適切な接続部分

- (1) 屋内配線の修理や取替えは専門家に任せましょう。素人工事は事故の元です。
- (2) 目に見えない場所にも火事の危険性は伏しています。ちょっとした異常（臭い等、何かが何時もと違う）にも最大限の注意を払いましょう。

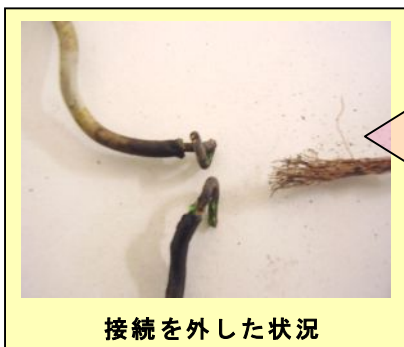
接続を外した状況

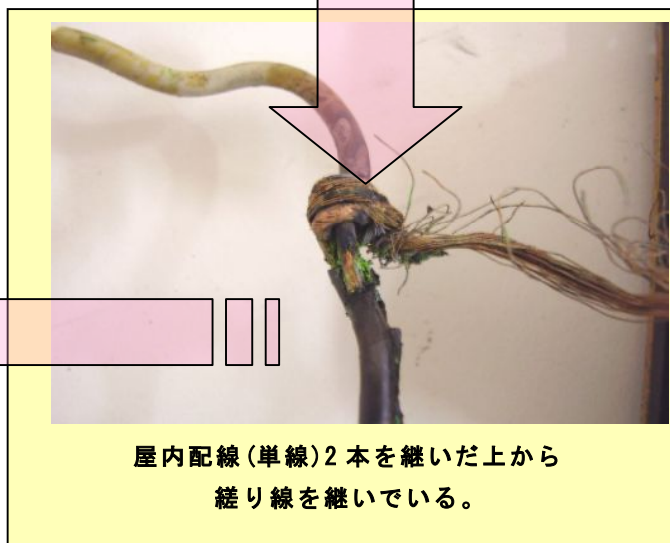
屋内配線(単線)2本を継いだ上から  
継り線を継いでいる。
