## そのボンベ大丈夫？備えに潜む危険性

枚方寝屋川消防組合消防本部 西中宗弘

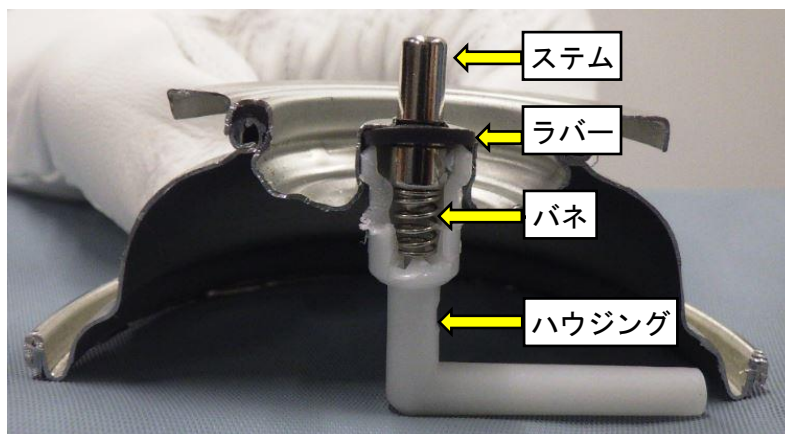
写真6 カセットボンベの仕組み

カセットボンベの仕組みを正常なボンベを用いて見分すると、上部から、ステム・ガスケットラバー(以下「ラバー」という。）・バネ・ハウジングの順で構成されている。(写真6 参照)

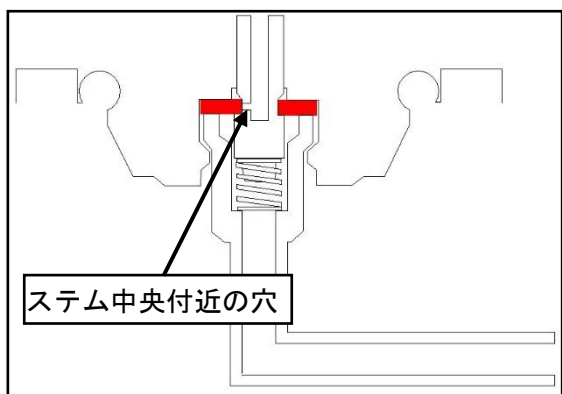
図1 ステム通常時

ガスが噴射される仕組みは、ステムを押し込むとラバーとバネが連動して下方に動きハウジング内を通るガスは、ラバーが下方に動く際に現れるステム中央付近にある穴へガスが流れ込む。その後、ステム最上部のガス噴射口からガスが噴射される仕組みである。(図1、2・写真6、7 参照)
