ウサギの習性が起因する火災

火災概要

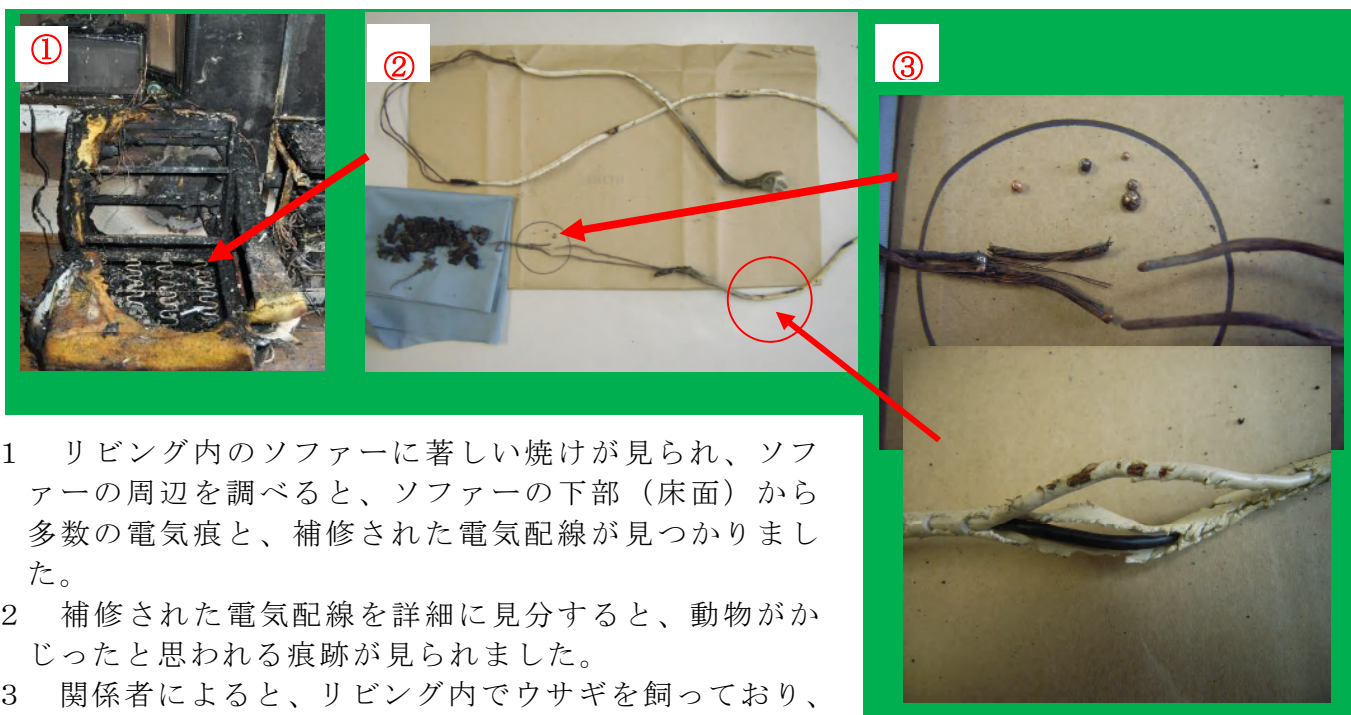
焼失しているソファ付近を調査すると、付近から動物がかじったと思われる電気配線と電気痕が発掘されました。

- 1 リビング内のソファに著しい焼けが見られ、ソファの周辺を調べると、ソファの下部（床面）から多数の電気痕と、補修された電気配線が見つかりました。
- 2 補修された電気配線を詳細に見分すると、動物がかじったと思われる痕跡が見られました。
- 3 関係者によると、リビング内でウサギを飼っており、以前からウサギが電気配線をかじったりしていたので、補修をして使用していたものです。

- ① 損傷している電気配線を発見したときには直ぐに使用をやめて新しいものに交換してください。
- ② 動物の近くに火源と成るものを置かないようにしましょう。
- ③ ねずみ等の小動物を目撃したときには、周囲の電気配線等を点検し、直ぐに駆除してください。
- ④ ウサギやハムスター等を飼育し、ヒーター用の電気配線を使用する場合は、配線を保護しましょう。
