クッキングヒーターに起因する火災事例

火災概要

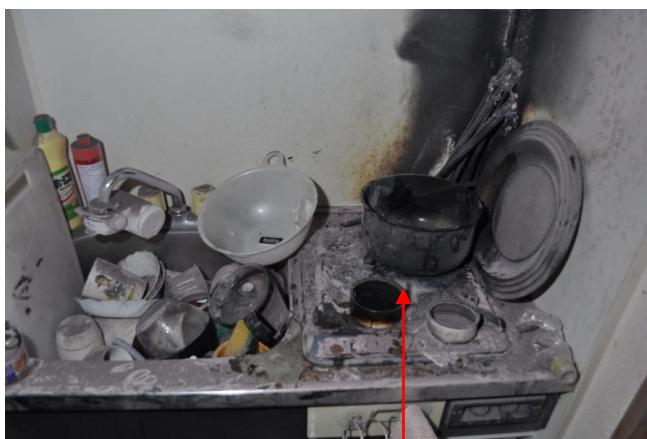
共同住宅（ワンルームタイプ）の台所内で、クッキングヒーターの上に置かれていた、炊飯器の内釜内の米や内壁等が燃えた火災です。自動火災報知設備のベルに管理人が気づき、初期消火が行なわれています。

この共同住宅に設置されていたクッキングヒーターは、「外部からの電氣的ノイズの影響や操作部への水分の浸入により誤作動を起こし、意図せず電源が入る恐れがある。」として注意喚起されている製品が使用されていました。関係者の供述や現場の状況から、意図せずにクッキングヒーターの電源が入ったことにより発生した火災であると推定しています。

台所の状況 クッキングヒーター

(株)萬品電機製作所のクッキングヒーターで、製造が2003～2006年、型番がMDS-113RE、MDS-113REB、MDS-218RE、MDS-218REBに該当するクッキングヒーターで、電氣的ノイズや操作部への水分の浸入により誤作動を起こす恐れがあります。意図せずに電源が入った場合、こんろ上や周囲に可燃物があれば容易に火災が発生します。

- ・該当する電気こんろをお使いの場合はすぐに安全なものに取替えて下さい。
- ・電気こんろの上や周囲に可燃物を絶対に置かないで下さい。
- ・電気こんろを使用しないときは、電源プラグを抜くのが一番安全な方法です。

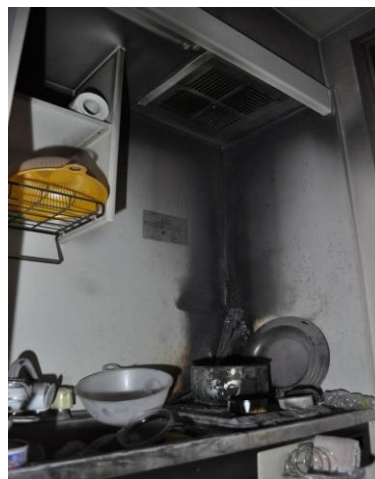
上部の状況
