# 住警器奏功事例・半断線

## 火災概要

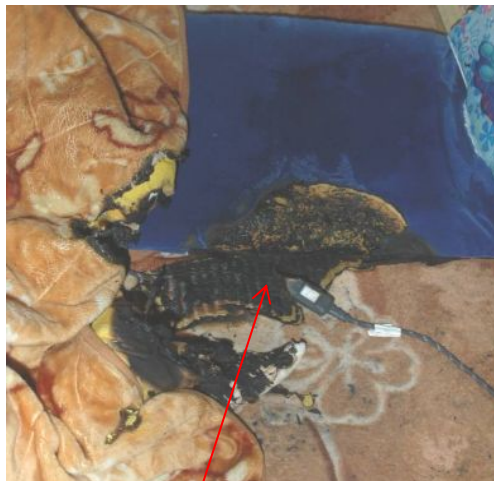
電源コード断線箇所

本件火災は、経年による劣化、或いは折り曲げ、押し付けなどの外力により、素線（より線）の一部が断線（半断線）したコタツの電源コード（袋打綿コード、1998年製造）を、そのまま使い続けたため、断線箇所の抵抗値が上昇し、局部的に発熱量が増加、ついには被覆などの周囲の可燃物を焼損させたものです。

- (1) 電源コードを束ねたまま使用しないようにしてください。
- (2) 家具などで電源コードを押しつけないように注意してください。
- (3) 電源コードをコンセントから抜く場合は、コードを持たずに、プラグを持って抜きましょう。
- (4) 電源コードがいつもと違って熱い、電源コードを動かすと通電したり切れたりするなど、何らかの異常を感じたら、すぐに使用を止めて販売店やメーカーに相談しましょう。

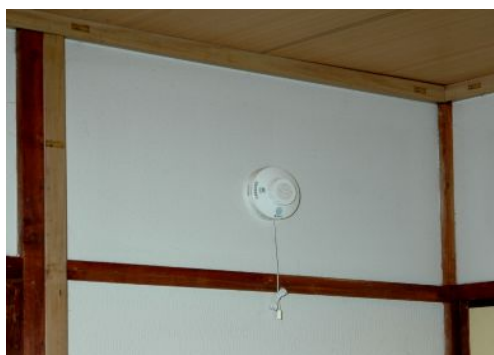
住宅用火災警報器の設置状

また、本件火災においては、住宅用火災警報器が設置されていたことが功を奏し、火災を早期に発見することができ、見事に初期消火を成功させ、大事には至りませんでした。

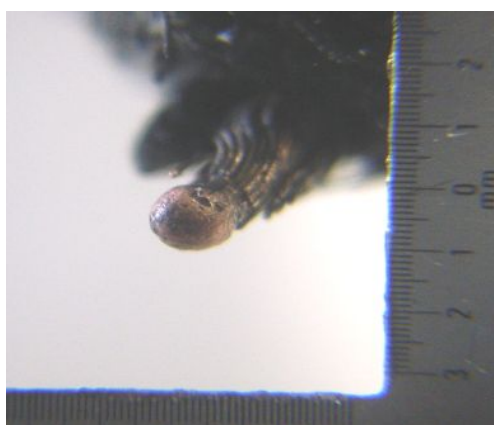
電源コード断線箇所の電気痕の拡大
