リンの成分が起因するトラッキング火災

火災概要

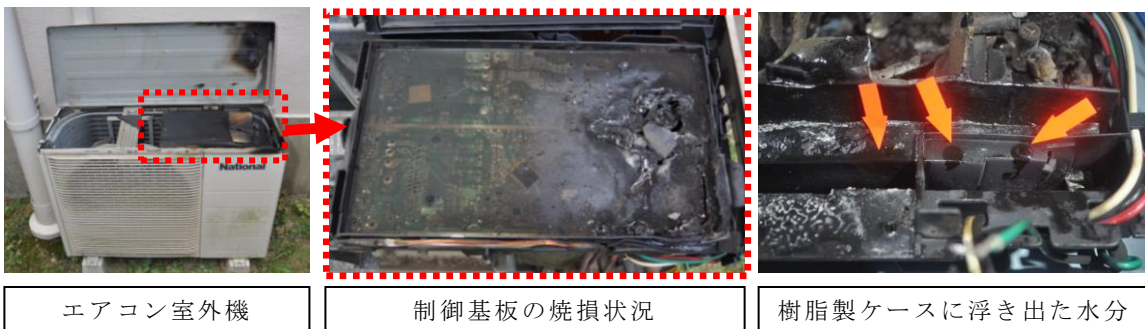
本件火災と類似する3件の火災すべてが、樹脂製制御基板ケース内で複数箇所に汗をかいたような水分が浮き出て、この水分が原因で制御基板に付着することでトラッキングが起き火災になったものです。鑑識の結果、この水分は樹脂製ケースの難燃材料に含まれるリンの成分が浮き出たものでした。

エアコン室外機

制御基板の焼損状況

樹脂製ケースに浮き出た水分

アースを正しく設置すれば、制御基板に異常が発生すると漏電ブレーカーが作動し、被害の拡大を防ぐことができます。
