# リコール対象蛍光灯器具からの火災事例

## 火災の内容

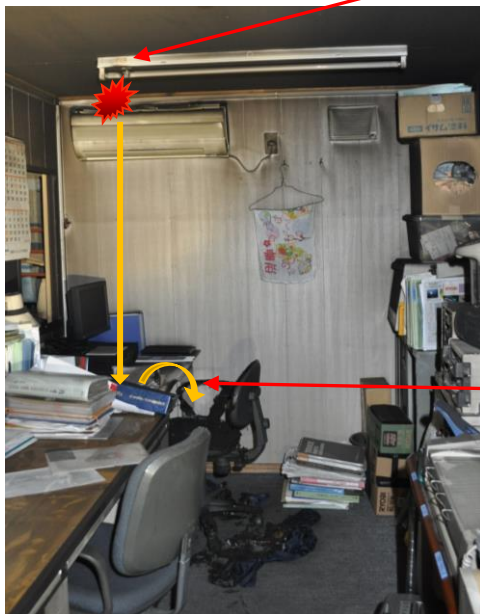
事務所に設置されていた蛍光灯の一部から出火し、事務所内の事務椅子、じゅうたん等へと燃え広がった火災です。

蛍光灯グロースタータの不具合により異常発熱が起き、周囲の樹脂部品に火がつき出火に至ったものです。

メーカーがリコールして点検修理のために回収していましたが、この蛍光灯器具は未回収の製品でした。

対象の製品を現在も使用されている場合は、火災の危険があります。直ぐに使用を止めメーカーへ連絡して下さい。
