令和4年12月2日
枚方寝屋川消防組合

LEDイルミネーションが原因の火災にご注意!!

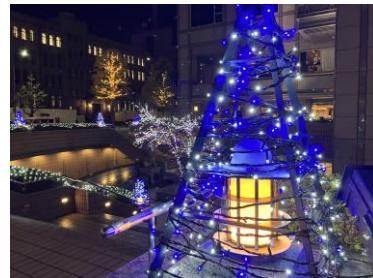
イメージ

枚方寝屋川消防組合管内では、屋外に設置されている LED イルミネーションから出火し、LED イルミネーションそのものや周囲の植木の一部が焼損する事案が発生しています。

- ① LED イルミネーションの外側のチューブ状のカバーが紫外線等により劣化し、内部の電線が部分的に断線することで、継続してスパークが発生し、内部でトラッキング現象が発生したもの
- ② LED イルミネーション同士を接続する部分に水分と埃が浸入し、トラッキング現象が発生したもの

- (1) 屋外・屋内問わず、使用する際は劣化や焦げ等の焼損が無いかチェックして、周囲に燃えやすい物を置いていないか確認してください。
- (2) 屋内に比べて屋外に長期間設置している LED イルミネーションは、紫外線等でコードが劣化する可能性が高いためご注意ください。
- (3) 販売されているイルミネーションの多くは、屋外設置用であっても接続部が防水ではなく防雨であるため、設置する際は取扱説明書を厳守し、しっかりとキャップを締め込み、テープによる確実な防水処理を行ってください。
