たこ焼き器の発火事故

事故概要

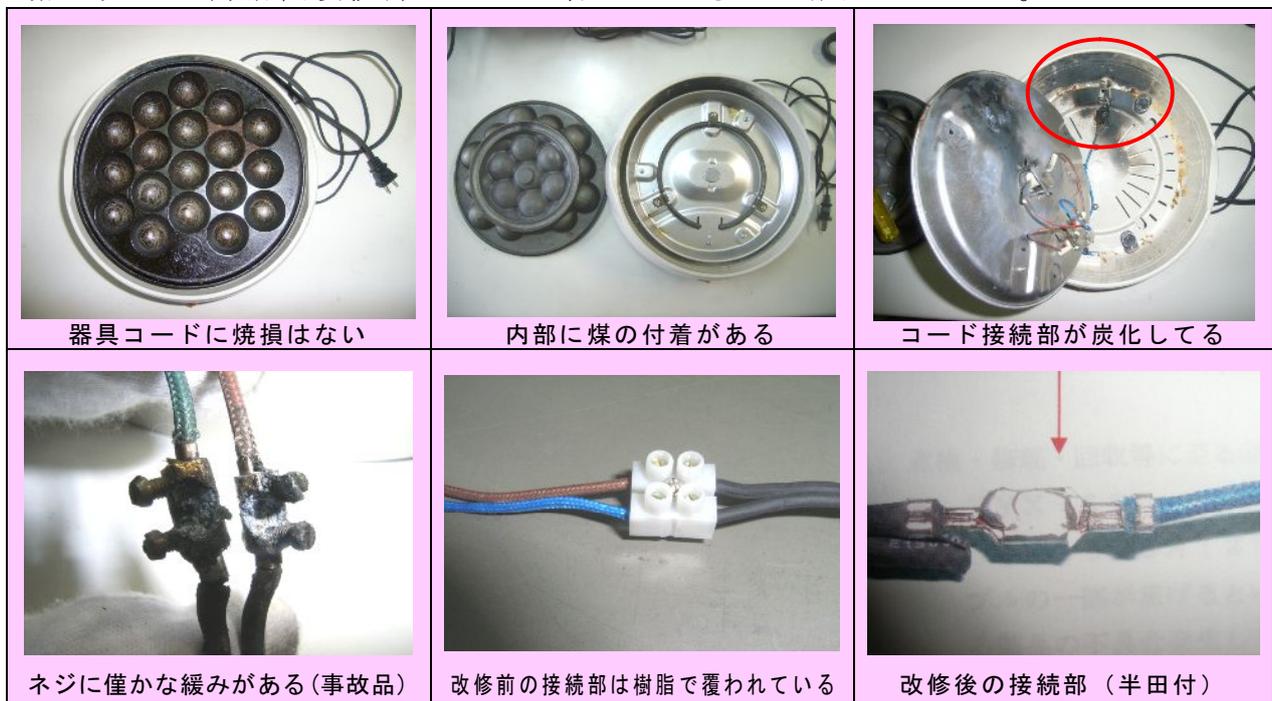
飲食店内において、お客さんが電気たこ焼き器を使い、たこ焼きを焼いていたところ突然、本体から火花が発生し、小さな炎が噴出した後、自然鎮火したもので電気たこ焼き器の内部のみが焼損しました。

事故の原因は、たこ焼き器内部の電源コード接続部に炭化が見られたことと、接続部の緩みが僅かに確認できたことから、接触不良により接続部で発熱・発火し樹脂製接続部品などに着火したものと推定しました。

同様の事故が過去に発生している事から、既に、メーカーは平成 16 年 11 月 9 日に点検・修理・回収等行うことを決定し、平成 16 年 11 月 24 日量販店店頭で告知を実施。更に、平成 19 年 4 月 27 日に社告(リコール)を行っています。また、同社の対象製品(YAMAZEN たこ焼き器: TYX-650・OPX-18)合計 13009 台が市場に出ていますが、現在のところ 1414 台しか対策がとられておらず、進捗率は 10.87%にとどまっています。

☆ 下記の機器をお使いの方は、メーカーに連絡して至急点検・修理・回収の対応を受けて下さい。

対象機器 TYX-650 (製造番号: 26CE、28CE、29CE、06GE)
OPX-18 (製造番号: 10DE、11DE、12DE、20DE、17EE、18EE、20EE)
