オイルヒーターの発火事故

事故概要

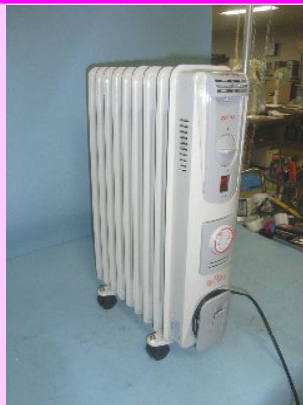
発炎したオイルヒーター

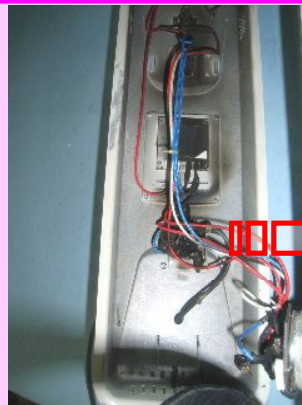
外装パネルを外した状況

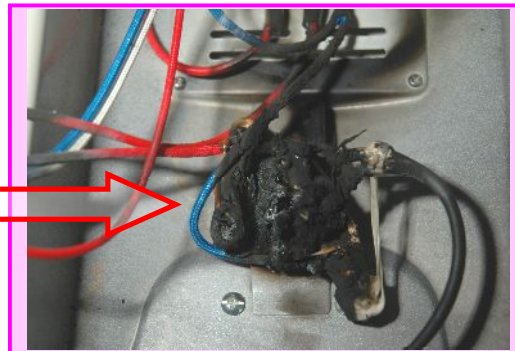
焼損した電源コードの接続部分

中国製の製品であったため、輸入業者立会いで鑑識しました。原因は、オイルヒーターの電源コードと内部配線を接続する部品の締付け不良のため接触不良となり、発熱・発火したものです。使用をはじめて3日目ということで、製造過程でのミスが考えられます。

過去に、同機種のオイルヒーターで、同じ部分から発火した事案発生しており、使用を始めてから短期間で発火している事から、製造・設計において不備が考えられたため、輸入業者に社告を視野に入れた対応をとっていただくこととなりました。（平成20年3月15日付け社告【自主回収・点検修理】発表）
