# 温水洗浄便座に起因する火災

## 火災概要

## 原因概要

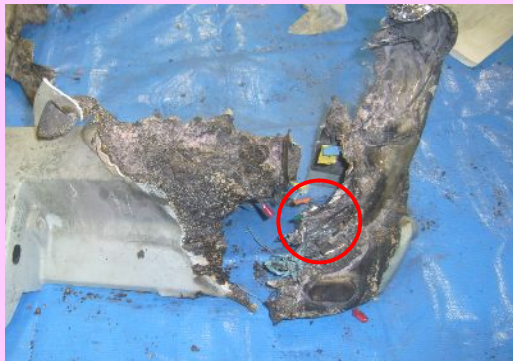
ふたの部分を除去した温水洗浄便座の状況

○部分で断線が見られた

配線の取廻しを確認する

ため同型の便座をカットしての電気配線の状況
